## Avaliação da contaminação microbiológica em curso d'água intermitente no Parque Nacional de Jericoacoara, Ceará: influência dos efluentes provenientes de estação de tratamento de esgoto

### *Evaluation of microbiological contamination in an intermittent watercourse in Jericoacoara National Park, Ceará: influence of effluents from a sewage treatment plant*

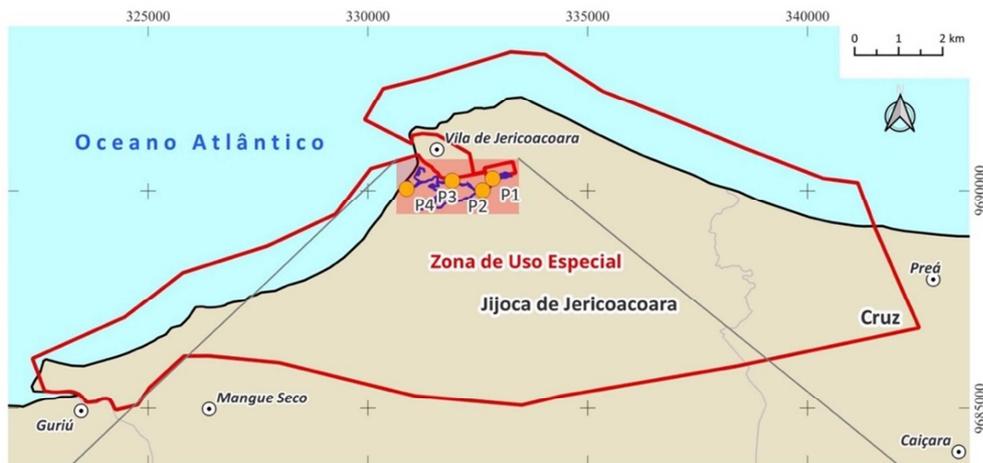
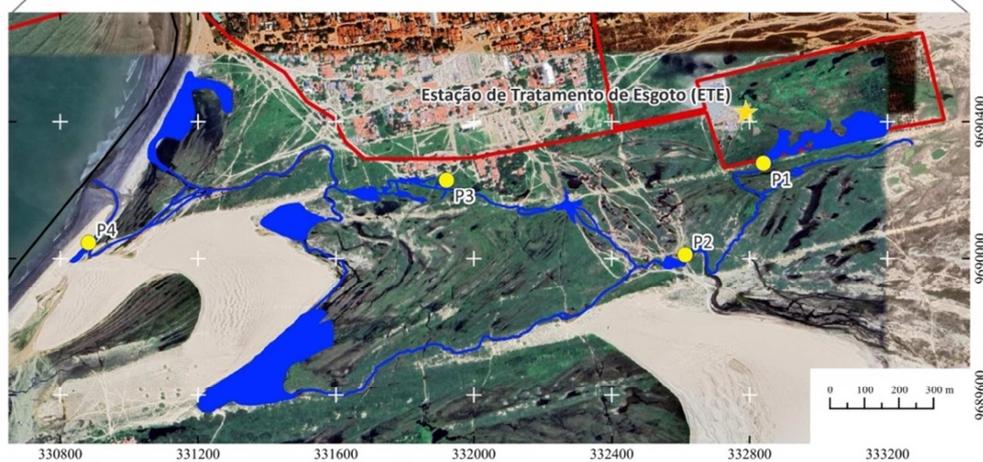
Figura 2 – Delimitação da área da Vila de Jericoacoara, da Estação de Tratamento de Esgoto e do Parque Nacional de Jericoacoara com indicação dos pontos de coleta de água para análises físico-químicas e microbiológicas

Ponto	Coord. X	Coord. Y
P1	332840,58	9690280,38
P2	332613,37	9690011,20
P3	331920,93	9690231,19
P4	330882,36	9690046,43

O Ponto 1 (P1) foi estabelecido como o limite entre a área da Estação de Tratamento de Esgoto (ETE) e o Parque Nacional de Jericoacoara, local onde ocorre a extrapolação de material líquido resultante da disposição de efluentes no solo da ETE para o interior da unidade de conservação. Após adentrar a área do parque, forma-se um pequeno curso d'água intermitente, que se junta a outros fluxos de água provenientes da drenagem natural do parque (Figura 2). Ao longo desse curso d'água, foram definidos mais três pontos de coleta, denominados P2, P3 e P4, sendo que o P4 está localizado na base posterior da Duna do Pôr do Sol, a poucos metros do local onde o curso d'água deságua no mar, influenciado pelas marés altas. Esses quatro pontos foram selecionados para proporcionar uma avaliação abrangente e representativa da carga microbiana ao longo do curso d'água, conforme metodologia aplicada por Amisah e Nuamah (2014). As amostras de água foram coletadas em frascos estéreis de borosilicato, resfriadas imediatamente (entre 4 °C e 10 °C) e transportadas para o Instituto

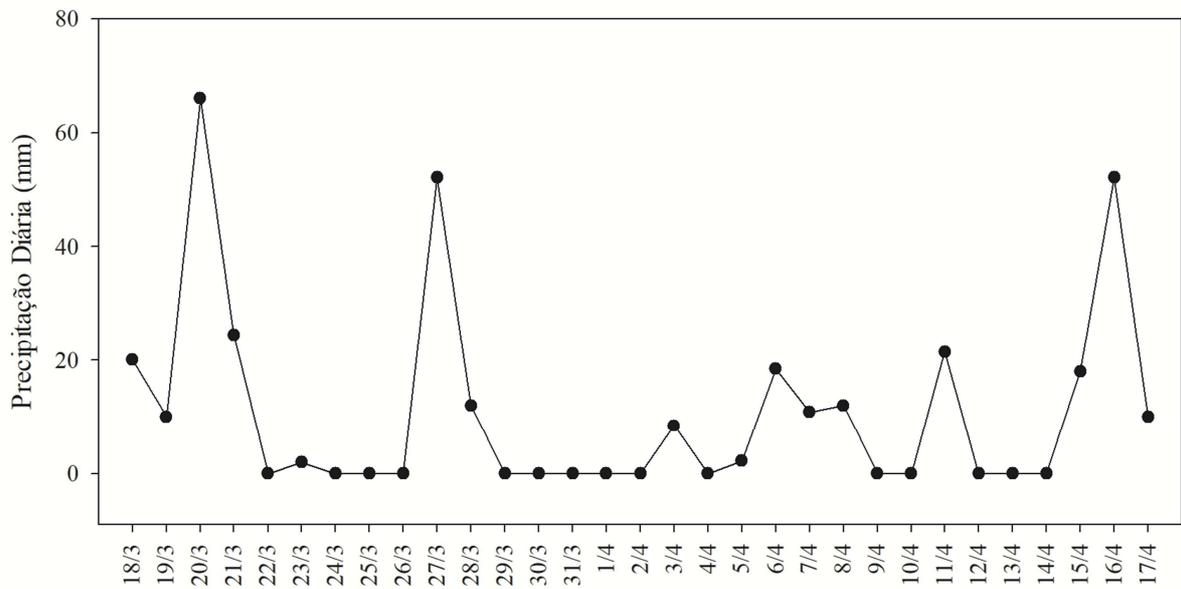
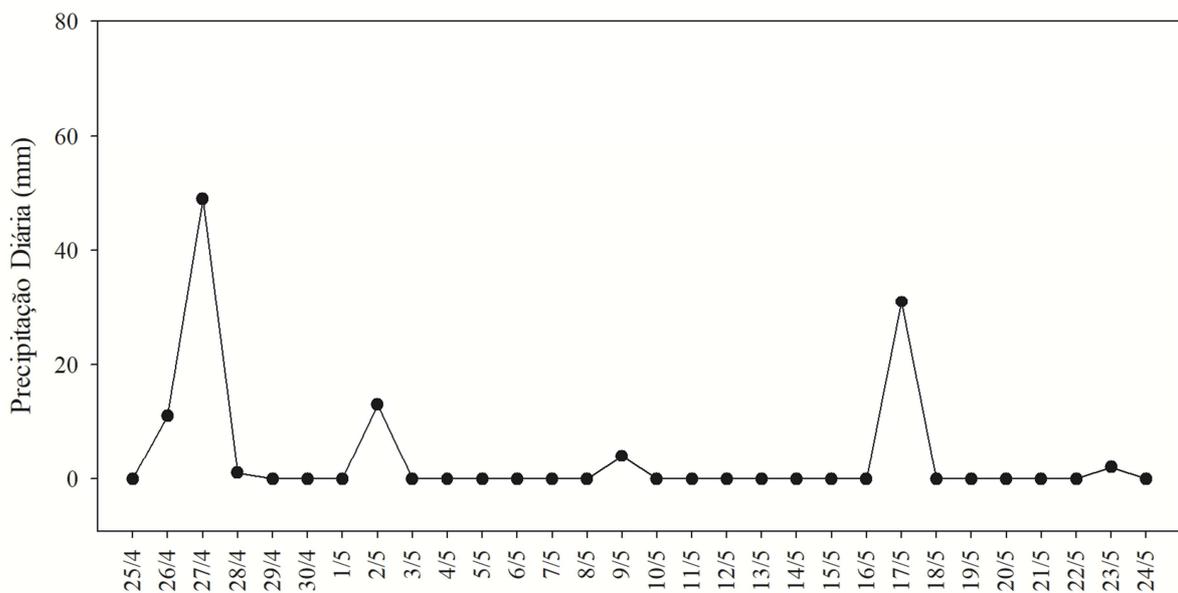
Figura 4 – Dados de precipitação dos 30 dias anteriores à coleta do mês de março (a), abril (b) e maio (c), conforme dados obtidos pela FUNCEME

Durante o mês de maio, o volume de precipitação foi menor em comparação aos meses de março e abril, o que é típico da região e marca o fim da temporada chuvosa (Figura 4). Os maiores volumes de chuva observados em março e abril podem justificar os valores mais baixos de pH em relação a maio, uma vez que o pH da chuva é levemente ácido, contribuindo para a redução do pH em ambientes límnicos (Girardi *et al.*, 2016; Jia *et al.*, 2021; Ngabirano; Byamugisha; Ntambi, 2016; Vázquez *et al.*, 2023).

De acordo com a FUNCEME, houve precipitação de 148,5 mm nos 10 dias que antecederam a coleta de março, 113,4 mm nos 10 dias antes da coleta de abril e 33 mm nos 10 dias antes da coleta de maio (Figura 4). As coletas realizadas em julho, agosto e setembro ocorreram durante o período de estiagem, com ausência de precipitação nos 30 dias anteriores a cada coleta. Observa-se que, após o término do período chuvoso, ocorre um aumento tanto na densidade de coliformes totais quanto termotolerantes, provavelmente devido à menor diluição do efluente tratado, resultando em valores superiores a dois milhões de coliformes termotolerantes por 100 mL nas amostras obtidas nesses meses. Isso sugere que a ETE atua como uma fonte de contaminação microbiológica local. Forte e Abreu (2017) indicam que a elevada permeabilidade do solo arenoso local torna as águas subterrâneas altamente suscetíveis à contaminação devido ao uso e ocupação do solo, o que deve ser considerado quanto à disposição dos efluentes pela ETE.

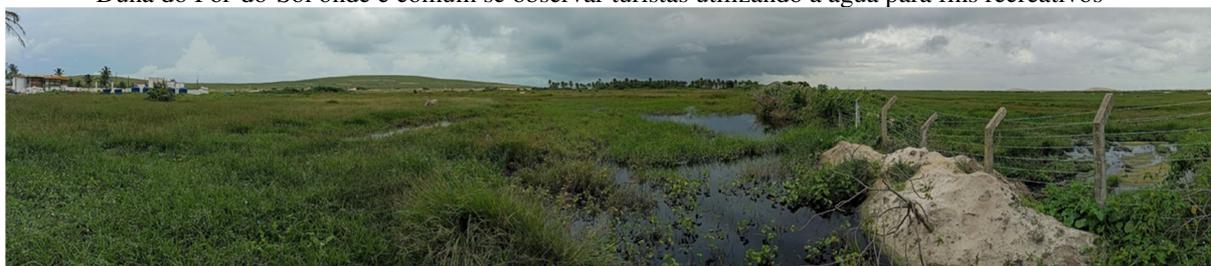
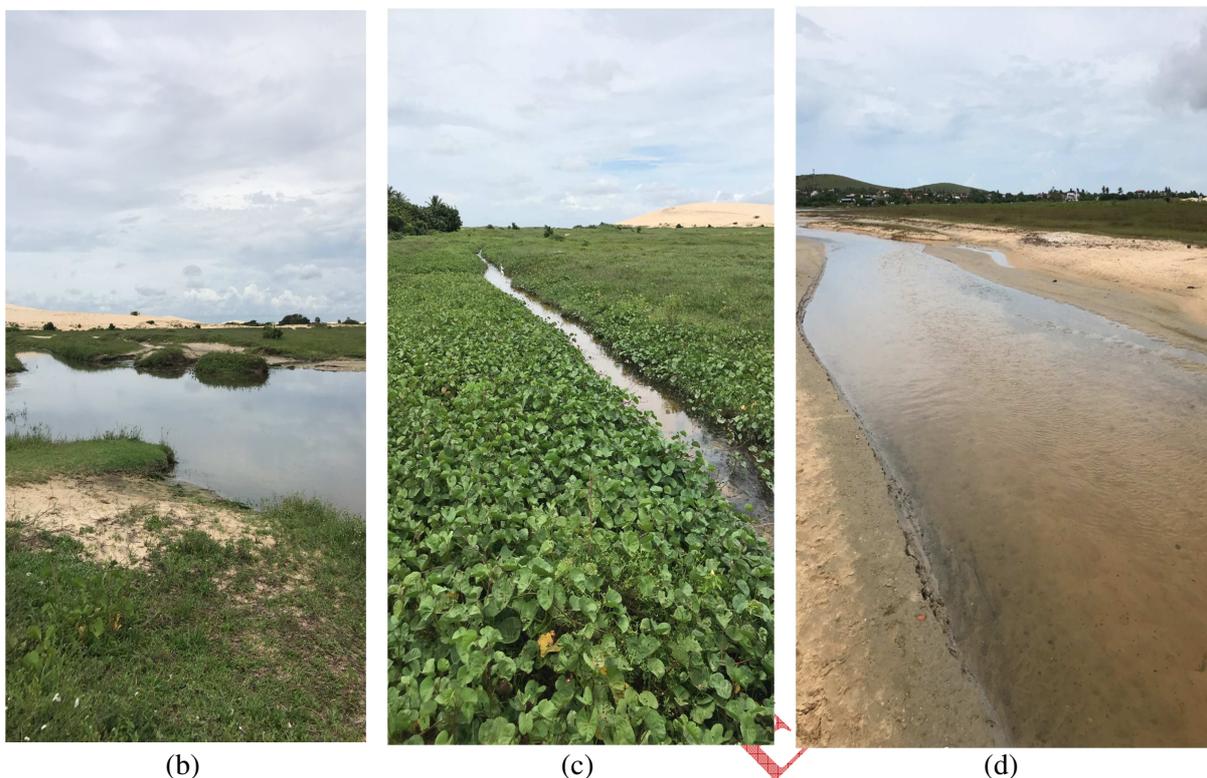
Figura 5 – Imagens fotográficas dos pontos amostrais no mês de março de 2023. (a) Ponto P1 com delimitação da área da ETE (à esquerda da cerca) e do Parque Nacional (à direita da cerca); (b) Ponto P2 onde ocorre acúmulo de água; (c) Ponto P3 com vegetação no entorno do curso d'água; (d) Ponto P4, localizado na base posterior da Duna do Pôr-do-Sol onde é comum se observar turistas utilizando a água para fins recreativos
